甘肃省东乡族自治县大夏河小庄水电站工程
环境影响后评价报告
(报批稿)

建设单位：东乡县仁和水电开发有限公司

编制单位：甘肃科信工程设计咨询有限公司

编制时间：2020年6月

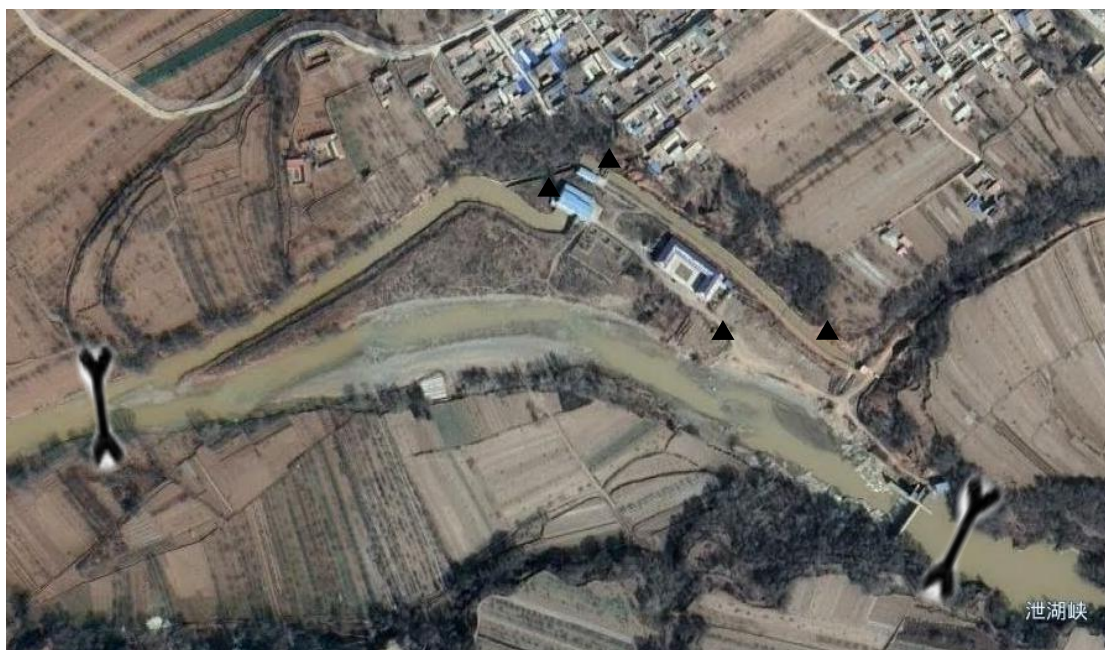
图 2-1 验收阶段环境监测点位及水质断面

▲噪声监测点位;Y 地表水监测断面。

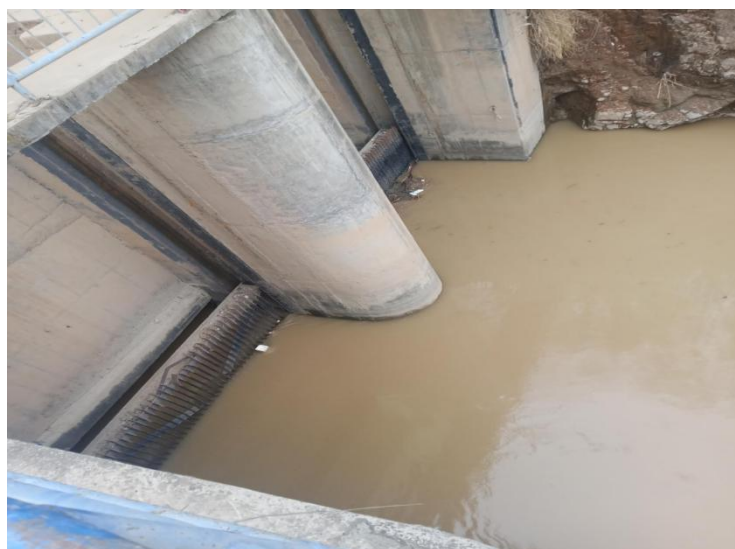
图 3-2 溢流坝及挡水坝

溢流坝位于枢纽左侧，其主要作用是抬高上游水位，保证电站引水，坝顶高程为 1754.65m，最大坝高 11.65m，坝长 31m，坝下游消能方式采用校力扇消能，为浆砌石重力式，设 0.8m 厚砼面板，枢纽左岸设挡水坝，坝长 36m，最大坝高 11.6m。

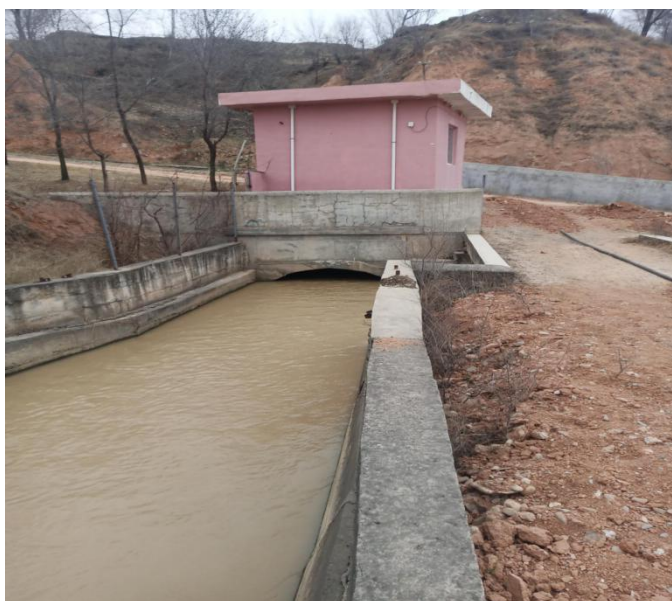
图 3-3 引水隧洞

引水隧洞位于枢纽右岸, 为 150°圆拱直墙无压明流动, 1 号隧洞长 103m,2 号隧洞长 295.56m,根据隧洞地质条件及过流要求, 确定断面尺寸为 3.3×4.638m(宽×高)。1 号洞进口洞底高程为 1750.87m,至 2 号出口洞底高程为 1750.454m,底坡 1/1000, 设计引水流量 26.49m³/s, 水面以上净空余幅在通过最大流量时为总面积的 21.505%, 相应洞内最大水深 8.38m, 净空高度为 1.258m,均满足规范要求。

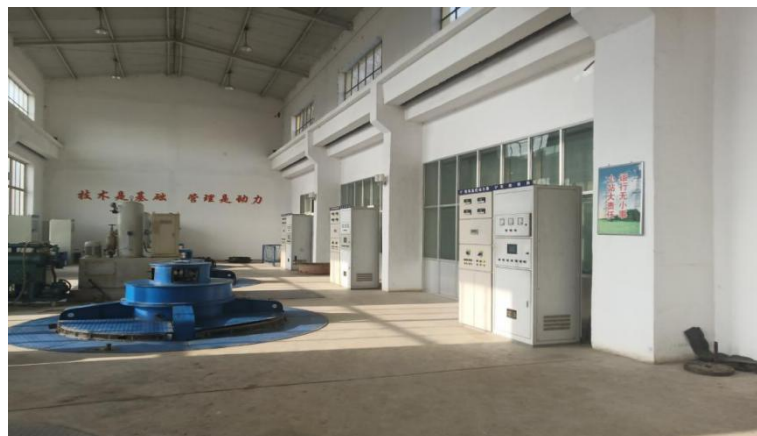
图 3-4 发电厂房

在主厂房内安装有单机容量为 630kw 水轮发电机组共三台，水轮机安装高程为 1743.76m，发电机层高程为 1749.26m，水轮机层高程为 1934.7m，尾水管底板高程为 1928.32m，采用钢筋砼蜗壳。

尾水渠为底宽 15m,边坡 1:1.25,渠深 1.5 的梯形渠道,纵坡 1/1500,采用 10cm 厚 C15 砼衬砌。

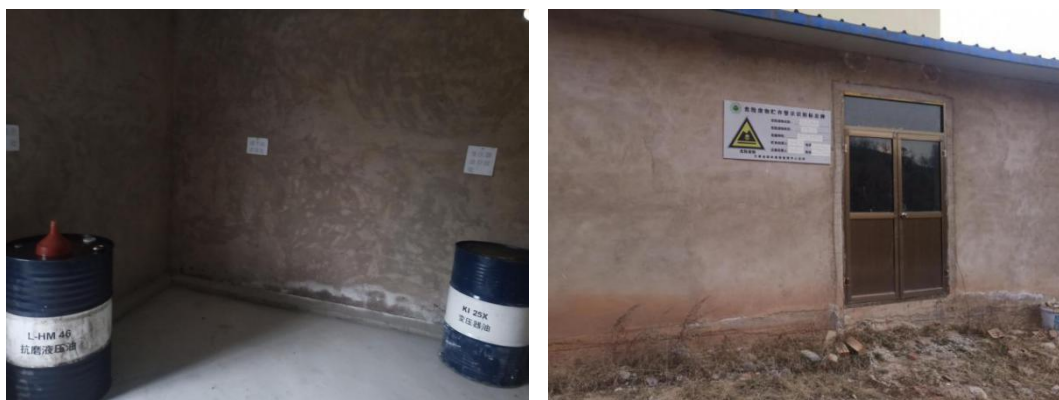
图 3-6 危废储存间

在设备正常运行的情况下，每年都要对设备进行一次正常维修，3~5 年进行一次大检修，设备检修过程将会产生一定数量的废油，大夏河小庄水电站将每年的检修废油使用专用桶存储，每次维修后集中收集后暂存在厂区危废暂存间存储，并建立台账管理制度。经现场调查，厂区现有危废暂存间设置有废油收集桶，防渗良好，符合《危险废物贮存污染控制标准》(GB18597-2001)标准要求，废油渣委托有资质的废油回收单位进行统一处理或再利用。

根据现场调查，针对电站设备检修过程产生的废矿物油设置了危险废物收集桶以及危险废物暂存间，并建立台账管理制度。经现场调查，厂区现有危废暂存间设置比较简单，在周边未设置防水淹没建设，本次后评价要求建设单位应按照《危险废物贮存污染控制标准》(GB18597-2001)标准要求建设完善危废暂存间 1 间。
