临夏县多支巴水电站工程 环境影响后评价报告

建设单位：临夏县刁祁水力发电有限公司

编制单位：甘肃中环众诚技术咨询有限公司

编制时间：2020年6月

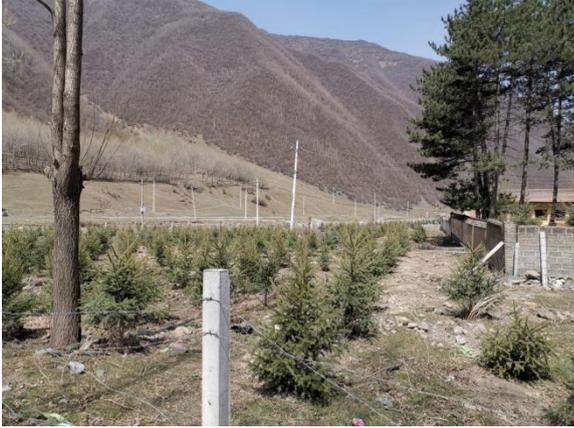
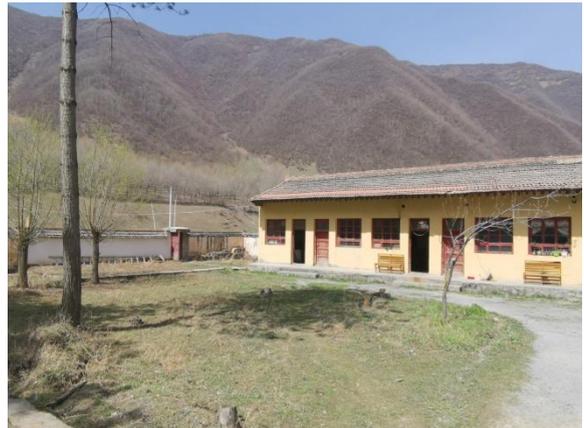
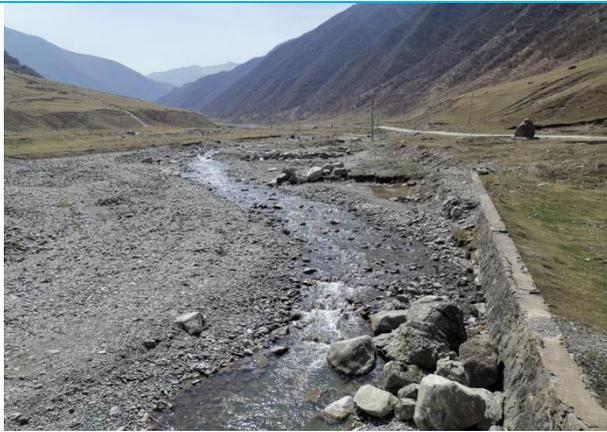
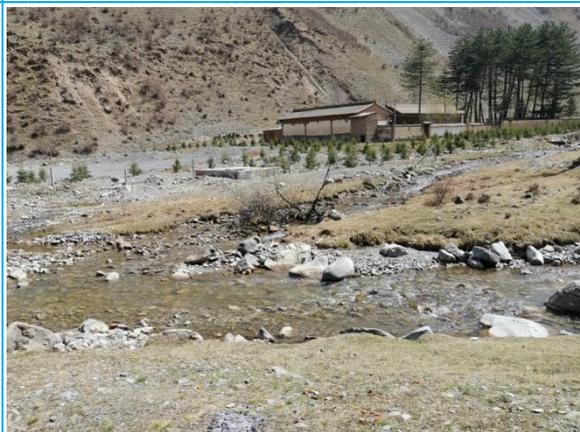
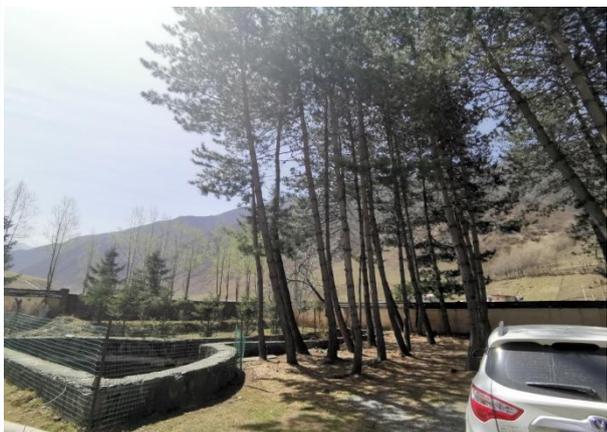
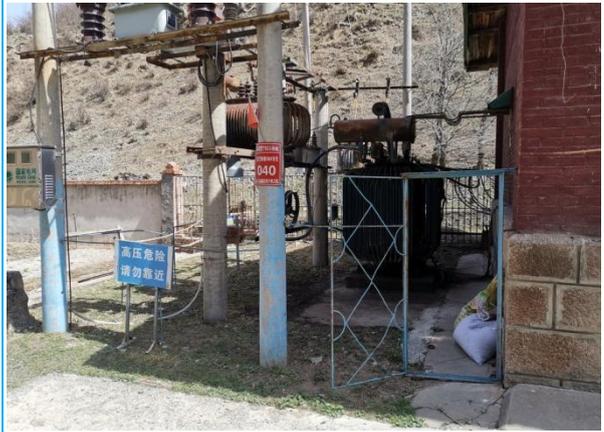
本项目施工结束后，建设单位对施工营地等临时占地进行了生态恢复，对生活区、厂房周边进行了绿化。

根据现场调查施工期按照原环评提出的生态保护措施施工，调查期间未发现遗留生态环境问题存在。因此施工期的生态减缓措施有效性分析是有效的，可行的。生态恢复措施效果如下。

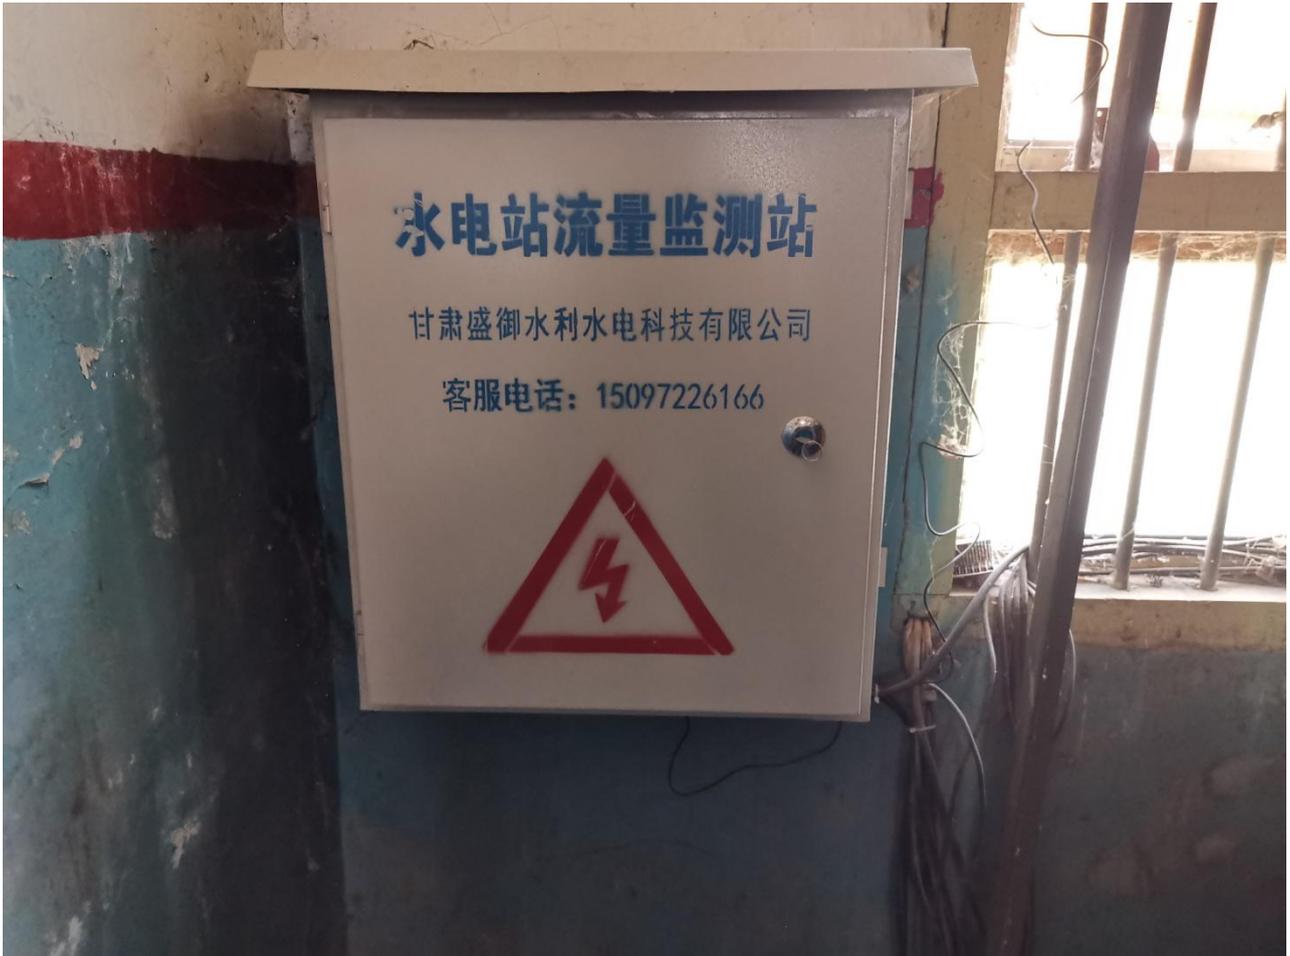
下泄流量视频监控

本项目已设置生态下泄流量无障碍工程措施，下泄到原河道，项目选取近 2020 年 1 月份生态下泄流量记录见下表，从表中可看出，水电站平均生态下泄流量为 $4.04\text{m}^3/\text{s}$ ，能够满足水信息化平台中所规定的下泄流量，最小下泄流量枯水期为 $2.66\text{m}^3/\text{s}$ ，丰水期为 $3.37\text{m}^3/\text{s}$ ，说明原河道生态基流相当稳定，能够满足生态下泄流量要求，由此可见，水电站是在确保了河道生态用水的条件下完成发电工作的，不会产生不利影响。

水电站运行的同时，减水河段原河道上生态基流也在不断下泄，建设单位已经布置监控点，设置了相关检测仪器进行监控，检测据（流量、视频）不断收集汇总到水电站，设置了不受人控制的生态流量下泄措施并设置了视频监控以及流量监控平台。

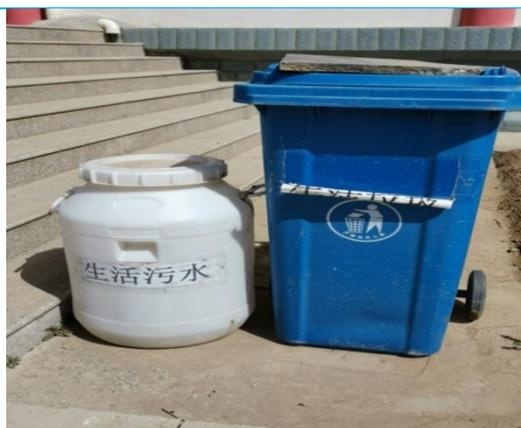
项目生活污水收集

根据现场调查：项目主要废水为发电厂区的生活污水，设有水冲厕，在生活区建设有化粪池，化粪池容积为10m³，经过化粪池处理后化粪池采用吸粪车拉运处理，项目厂区内无废水排放口。项目生活污水做到有效处理，经核实，尚无污水外排投诉事件发生。综上，现阶段废水治理措施有效。

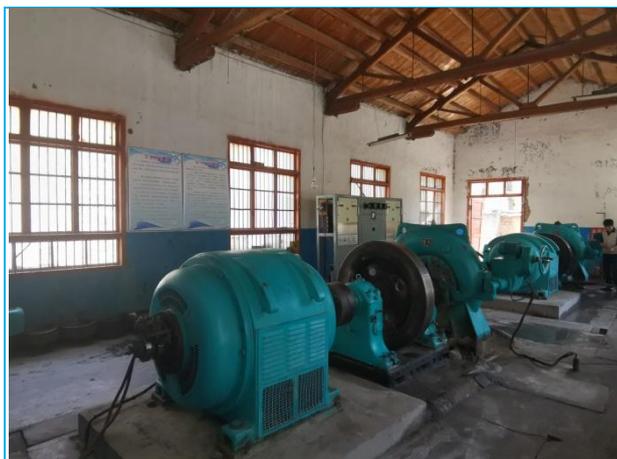
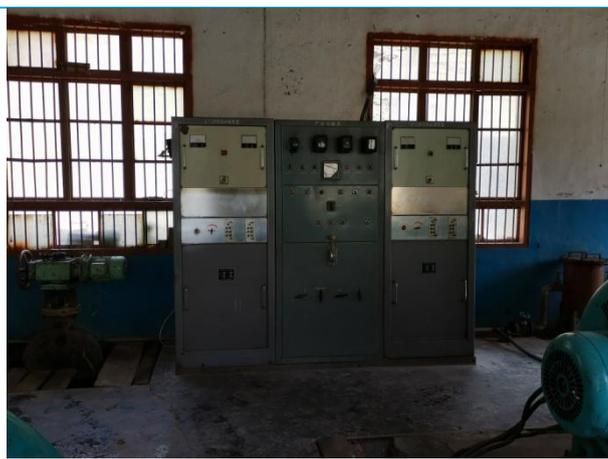
发电厂房

可使厂界噪声降至50dB(A)以下。本次后评价噪声采用2020年4月竣工环保验收阶段的噪声监测结果，发电厂房厂界昼、夜间监测结果满足《工业企业厂界环境噪声排放标准》（GB12348-2008）中2类区标准限值要求。发电厂房噪声对该敏感点声环境影响极小，且电站运行至今尚未发生噪声扰民投诉事件。

综上，水电站现阶段采取的噪声防治措施有效可行。

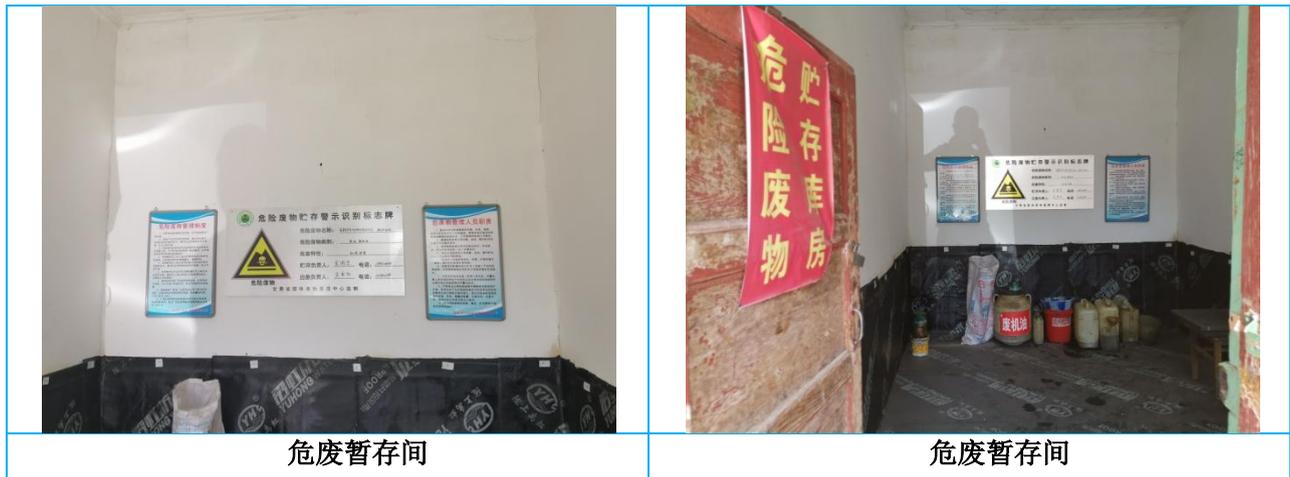
危废暂存间

根据现场调查，针对机械设备检修过程产生的废机油，产生量约 3kg/a，根据《危险废物名录》，这类废物属于危险废物（HW08）。上述固废要求应存储至于 5m² 危废暂存间内，集中收集后委托有危废处理资质的单位处置，在存储和运输过程中应严格按照危险废物相关处置规定和要求进行。

c. 危险废物储存设施要符合国家固废储存场所的建设要求，危险固废储存设施要建有堵截泄漏的裙脚，地面与裙脚用坚固的防渗材料建设，并建有隔离设施、报警装置和防风、防晒、防雨设施，基础防渗层用2mm的高密度聚乙烯材料组成，表面用耐腐蚀材料硬化，衬层上建有渗滤液收集清除系统、径流导出系统、雨水收集池。储存间内清理出来的泄漏物，也属于危险废物，必须按照危险废物处理原则处理。
