# 临夏县古城水电站工程

## 环境影响后评价报告

建设单位：临夏县昭鑫电力有限公司

编制单位：甘肃中环众诚技术咨询有限公司

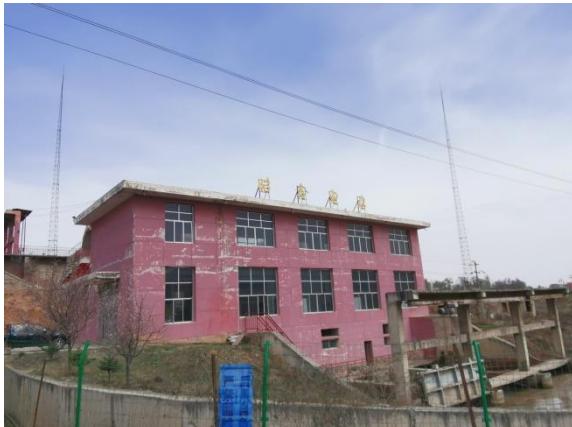
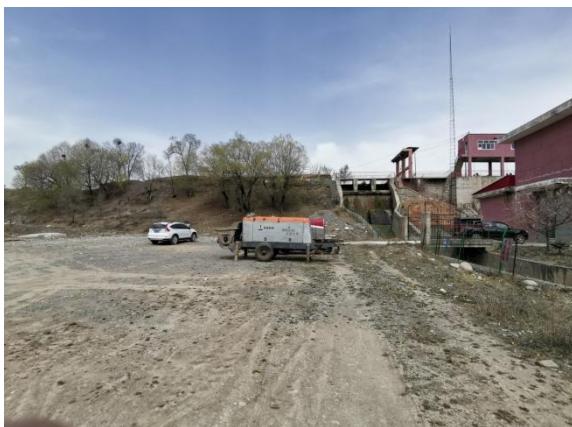
厂区绿化情况	生活区绿化情况

本项目施工结束后，建设单位对施工营地等临时占地进行了生态恢复，对生活区、厂房周边进行了绿化。

根据现场调查施工期按照原环评提出的生态保护措施施工，调查期间未发现遗留生态环境问题存在。因此施工期的生态减缓措施有效性分析是有效的，可行的。生态恢复措施效果如下。
