临夏县银滩水电站工程

环境影响后评价报告

建设单位：临夏县银滩水力发电有限责任公司

编制时间：2020年6月

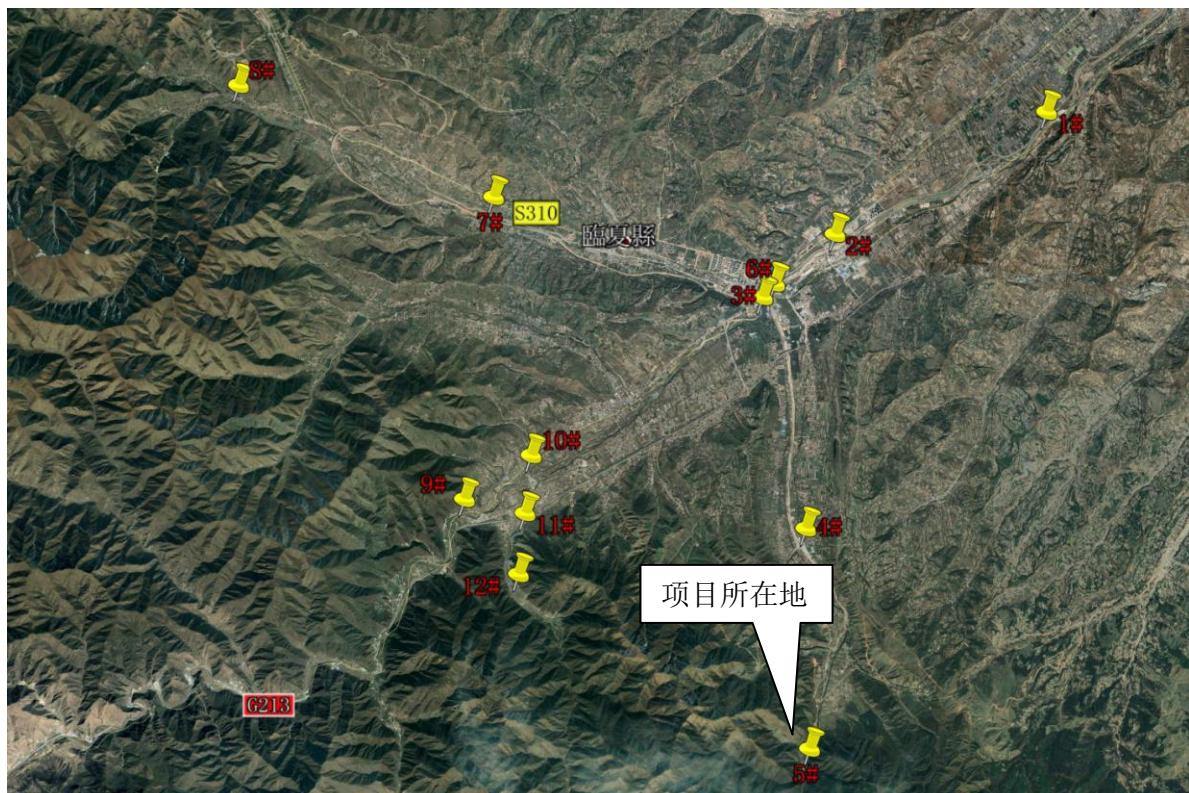
图 4.3-9 水体生物调查采样点布设示意图

《大夏河临夏县段流域水体生物调查监测报告》根据大夏河临夏县段河流分布情况及干流水闸的位置，将整个临夏县段划分为4个采样河段，临夏县段干流设置3个采样点，分别为水路湾、峡塘村、关滩；支流（大滩河、老鸦关河、多支巴河）各设置3个采样点，分别为支流上游、中游、支流入河口，共计设置12个采样点（见图 2.4-1）。

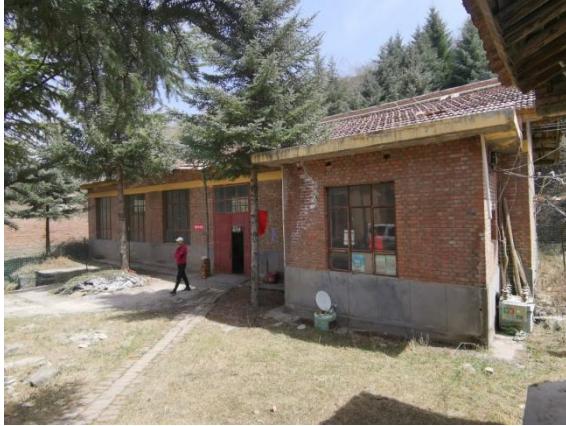
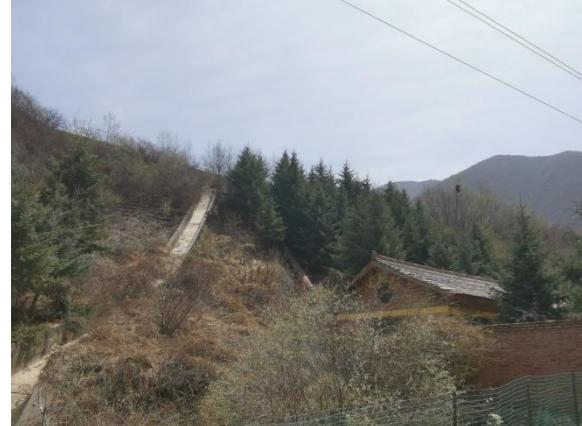
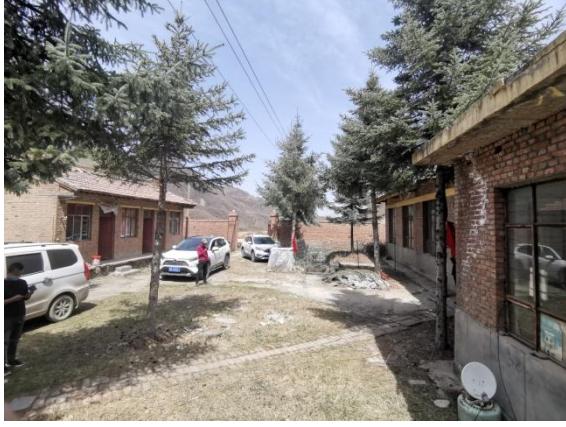
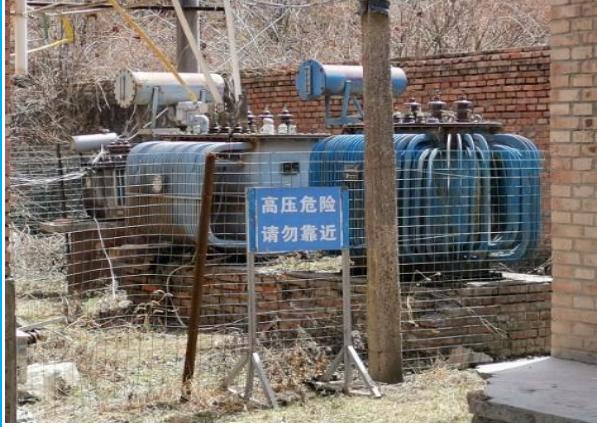
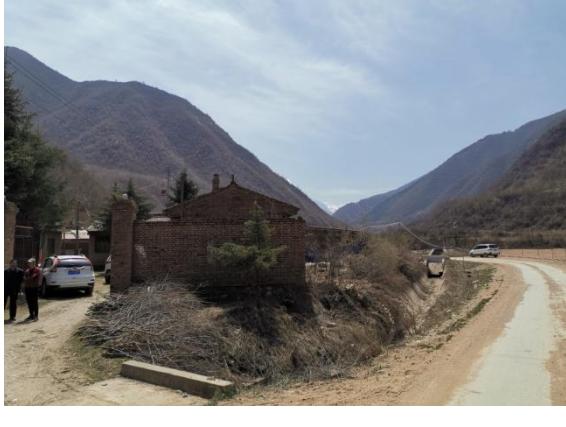
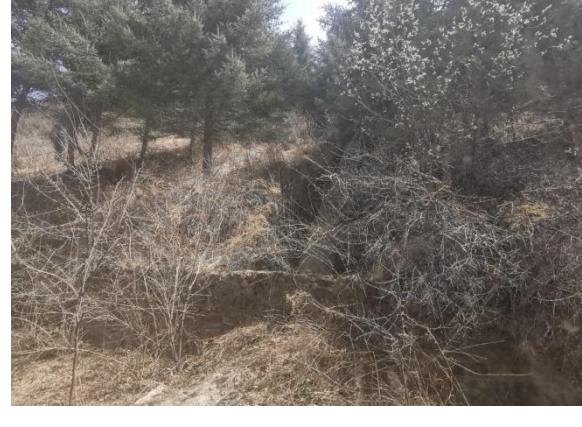
本项目施工结束后，建设单位对施工营地等临时占地进行了生态恢复，对生活区、厂房周边进行了绿化。

根据现场调查施工期按照原环评提出的生态保护措施施工，调查期间未发现遗留生态环境问题存在。因此施工期的生态减缓措施有效性分析是有效的，可行的。生态恢复措施效果如下。

厂区绿化情况	生活区绿化情况

厂区绿化情况	升压站绿化情况

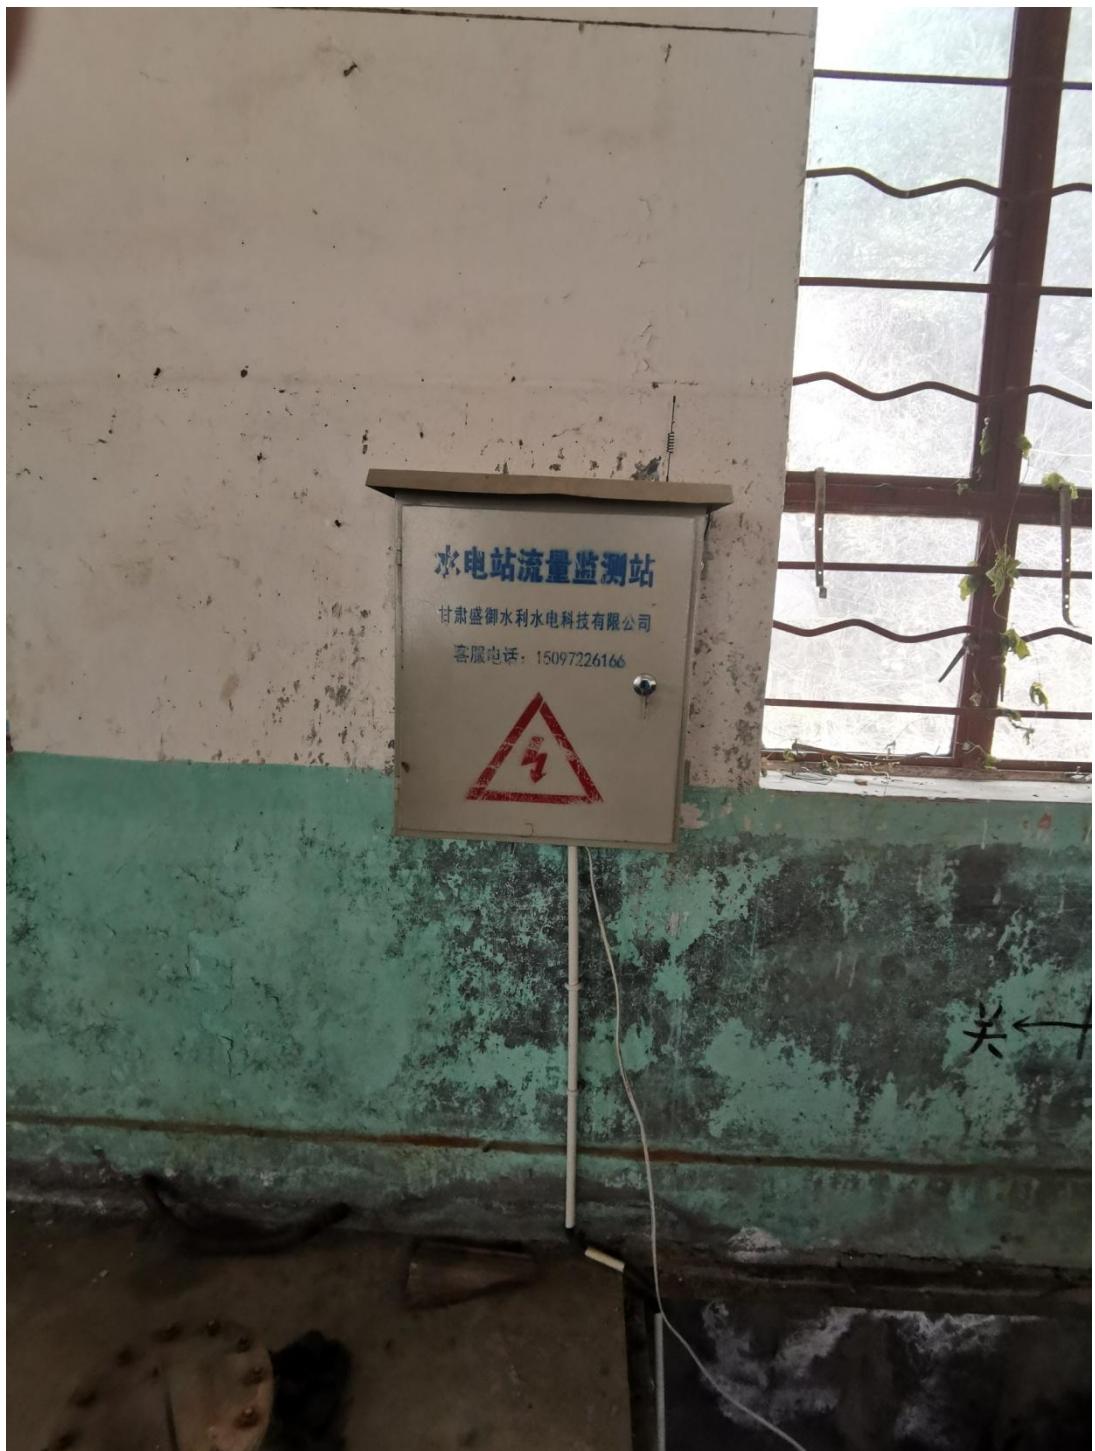
水电站运行的同时，减水河段原河道上生态基流也在不断下泄，建设单位已经布置监控点，设置了相关检测仪器进行监控，检测据（流量、视频）不断收集汇总到水电站，设置了不受人为控制的生态流量下泄措施并设置了视频监控以及流量监控平台。

水电信息化平台中要求的生态下泄流量

建设单位安装了生态下泄流量无障碍工程措施，保证闸址处下泄流量达到水电信息化平台中规定的银滩水电站最小下泄流量为 $2.66m^3/s$ ，下泄到原河道，并配套有下泄流量监测系统，并与甘肃省水电站引泄水流量监管系统联网。

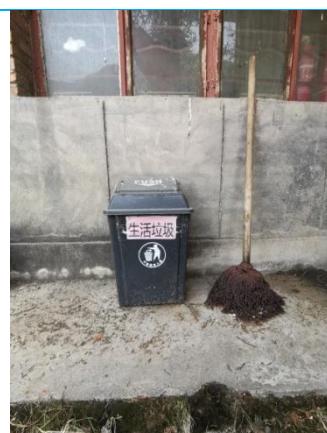
根据现场调查：项目主要废水为发电厂区的生活污水，设有水冲厕，在生活区建设有化粪池，化粪池容积为 10m^3 ，经过化粪池处理后采用吸粪车拉运处理，项目厂区内无废水排放口。项目生活污水做到有效处理，经核实，尚无污水外排投诉事件发生。综上，现阶段废水治理措施有效。

项目生活污水收集

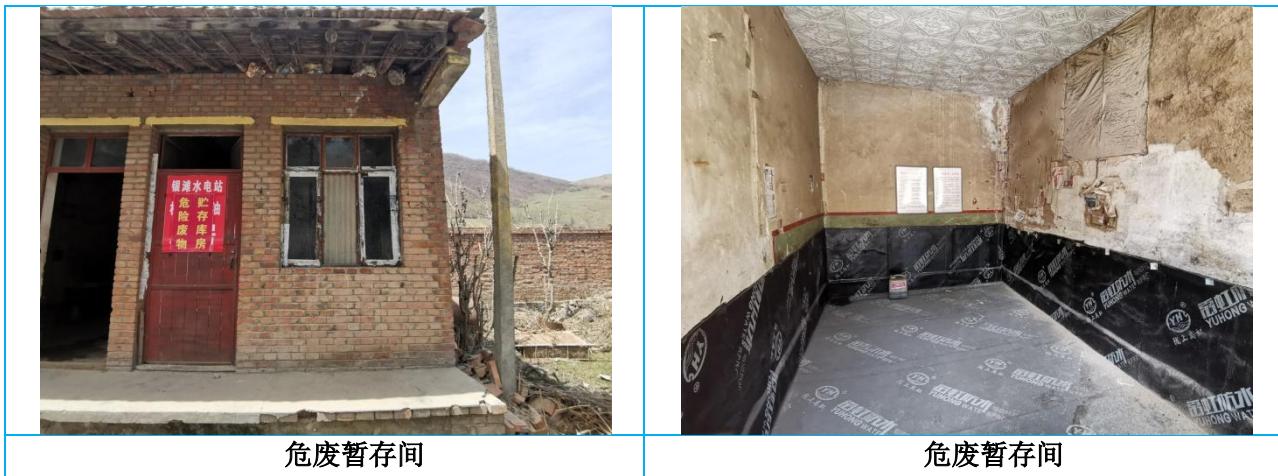
根据现场调查，针对机械设备检修过程产生的废机油，产生量约 3kg/a，根据《危险废物名录》，这类废物属于危险废物 (HW08)。上述固废要求应存储至于 5m² 危废暂存间内，集中收集后委托有危废处理资质的单位处置，在存储和运输过程中应严格按照危险废物相关处置规定和要求进行。

危废暂存间

针对检修时产生的废机油等，建设单位在发电厂房北侧设置了 $5m^2$ 危废暂存间，采用混凝土地面，并采取防渗处理，并设置了围堰，暂存间内设置废油收集桶，台账及管理制度，暂存间外悬挂危险废物标识标牌，在存储和运输过程中应严格按照危险废物相关处置规定和要求进行。
